**BADANIA  
ARCHEOLOGICZNE  
ZESPOŁÓW SAKRALNYCH  
W KARPATACH**

KROSNO 2016

## ZANIKNUTÝ STREDOVEKÝ KOSTOL VO VRANOVE NAD TOPLOU

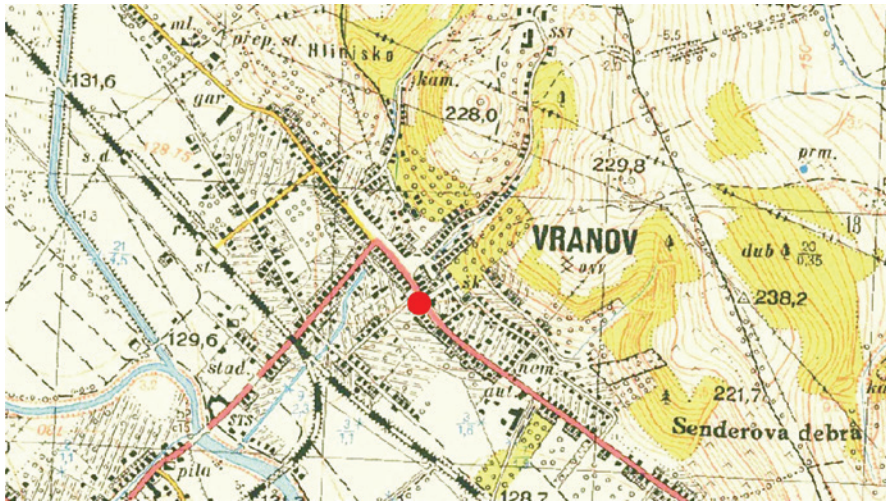
Mapa 2. Lokalizácia polohy zaniknutého kostola na mape Vranova 1:10 000

Map 2. Location of the defunct church position on the map Vranov 1:10 000

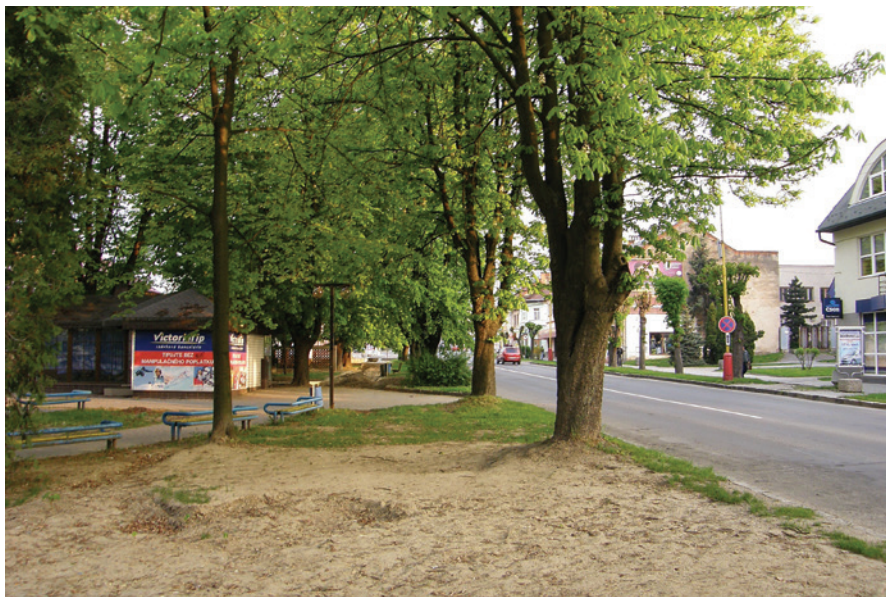
Fot. 1. Poloha zaniknutého kostola v súčasnosti

Photo 1. Location of the defunct church today

Ničenie historických stavieb v tejto lokalite nie je len výsadou rokov bývalého politického režimu, kedy sa okrem iného zručala židovská synagóga či klasicistický kaštieľ stojaci na mieste stredovekého vodného hradu, ale túto necnosť mali aj starí Vranovčania, keď sa podarilo tak dokonale zahľadiť stopy najstaršieho farského kostola vo Vranove, že dnes o tejto sakrálnej stavbe verejnosť všeobecne takmer nič nevie. Je to zvláštne už aj preto, že posvätné miesta oveľa menšieho významu ako farský kostol sa v povedomí spoločnosti udržiavajú veľmi dlho a zvyknú byť označované prinajmenšom krížom, kaplnkou alebo sa aspoň v tradícii o nich uchováva povedomie. Vo Vranove sa priamo cez loď kostola zaviedla hlavná cestná komunikácia, ktorá znemožňuje dôslednejší výskum (mapa 2). Ten napokon je už v telese cesty nerelevantný, lebo v jej línii – ako to ukázal geofyzikálny prieskum – sú zničené aj torzá základov. Časť lode stredovekého kostola je lokalizovaná v dnešnom malom parku so súsoším osloboditeľov z 2. svetovej vojny a s verejnými toaletami, ktoré nenávratne zničili západnú časť kostola (fot. 1).

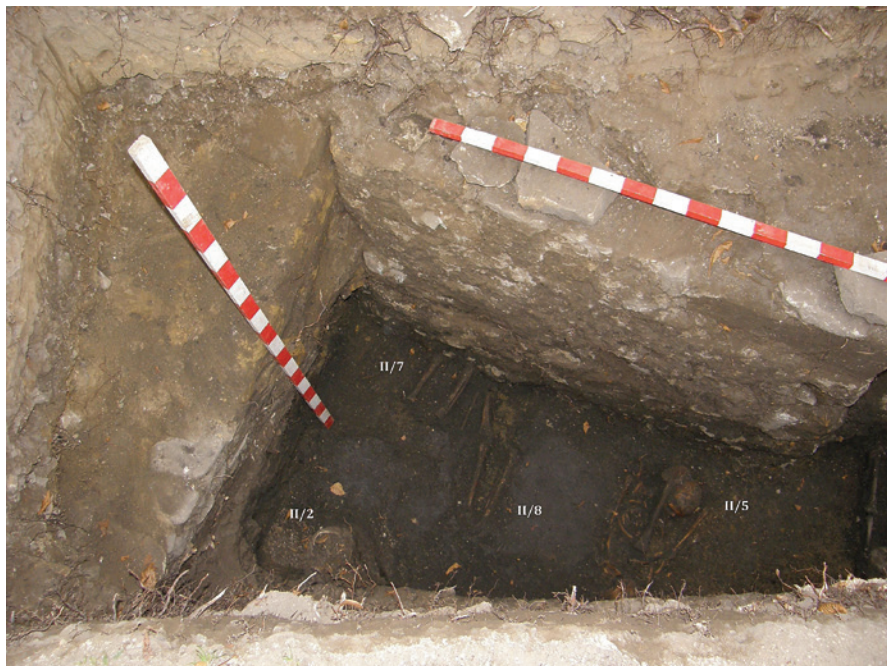
Fot. 2. Sonda II/2008. Fragment severnej steny kostola s oporným múrom, ktorý narušil hroby prikostolného cintorína

Photo 2. Trench II/2008. Fragment of the northern wall of the church with the main wall, which has disrupted the graves in the cemetery next to the church

Na úrovni 0,6-0,7 m sa zistilo základové murivo v smere V-Z, na ktoré sa zo severnej strany napájal oporný múr, mladší ako pôvodná stavba kostola. Tento oporný pilier nerešpektoval hroby, bol k stavbe doplnený pri mladšej prestavbe, predpokladáme, že koncom 15. storočia (fot. 2). Základový múr (šírka 100-120 cm) sme interpretovali

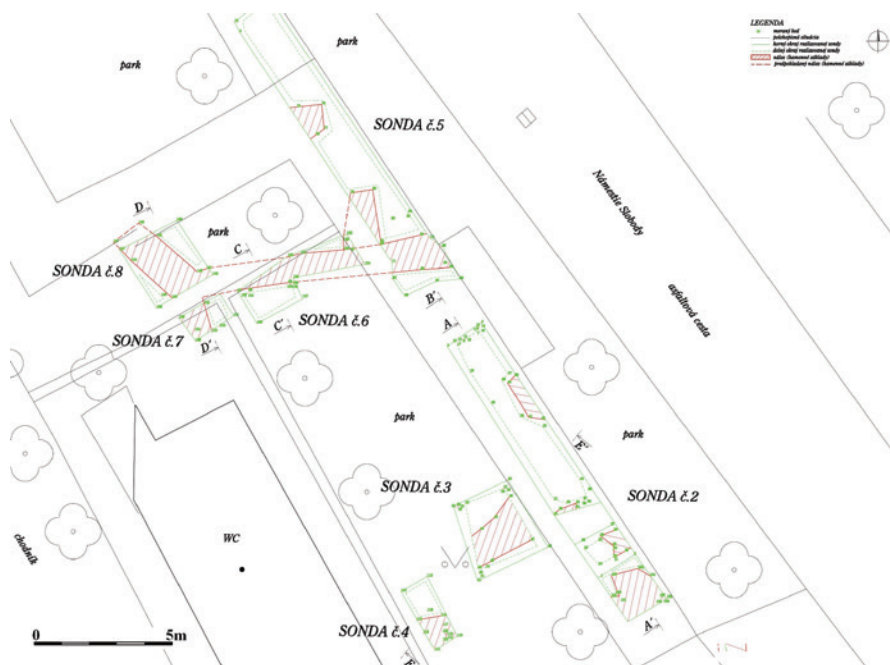
Obr. 1. Polohopis zistených murív. Výskum v r. 2008

Fig. 1. Topography of the observed masonry; the 2008 excavation

ako severný múr lode kostola. Jeho sledovaním v obmedzených podmienkach terénu sa nám podarilo zachytiť vnútorný SZ roh kostola, ktorý bol z exteriéru opatrený oporným múrom. Predpokladaný vstup do kostola v západnom priečelí je nenávratne zničený výstavbou mestských podzemných toaliet. Predpokladáme, že tu mohla byť aj vstupná predsieň. Doložiť to však nie je možné. Južná stena kostola sa zachytila veľmi fragmentárne vo vzdialenosti 12,5 m od severného múru. V sonde, situovanej v interiéri kostola pri južnej stene sme zistili mohutnú kamennú deštrukciu. Pokračovanie línie južného múra sme zachytili aj v predĺženej sonde I/08, kde bola narušená situácia novovekým zásahom inžinierskych sietí. Tu sme na veľmi obmedzenom priestore zachytili aj základ vnútorného výčnelku, ktorý evokuje blízkosť južného portálu alebo vífázneho oblúka. Jednoznačne sme však situáciu v obmedzenom priestore nemohli odsledovať (obr. 1).
